Kako čistiti V-utore i stezaljke niti na splicer-u 90S+

How to clean v-groove and fiber clamp chips of 90S+

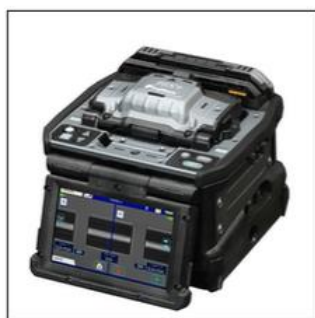
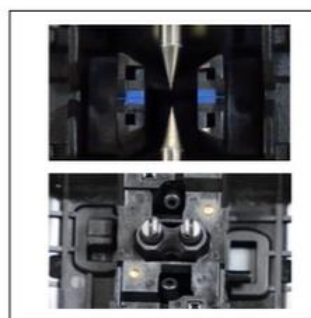
Fujikura preporučuje povremeno čišćenje V-utora i stezaljki niti jer se prašina na V-utoru ili stezaljci niti može zalijepiti za vlakno ili utjecati na pomicanje vlakana, što može rezultirati velikim gubitkom spoja.

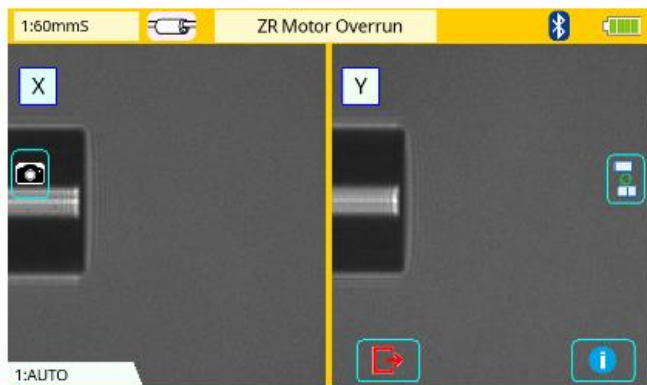
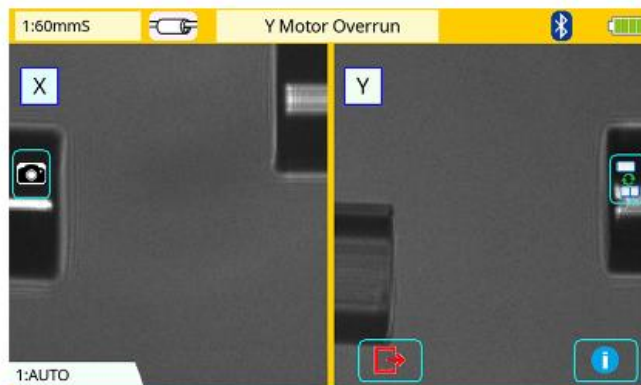
Ako se pojavi donji simptom, očistite v-utore i stezaljke za vlakna.

1. Položaj vlakana se pomiče od središta
2. Pojavljuje se poruka "ZL/ZR motor overrun"
3. Vrijeme poravnivanja jezgre vlakna je predugo.

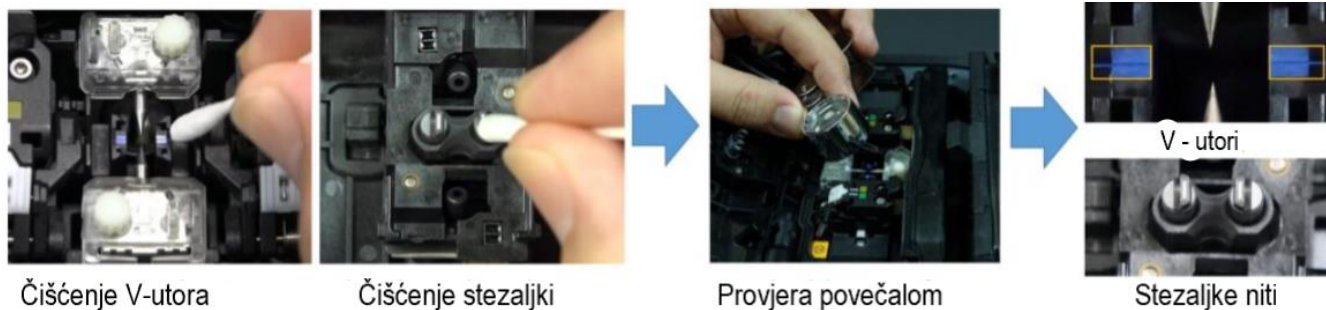
1. Čišćenje v-utora i stezaljke za vlakna pamučnim štapićima natopljenim alkoholom

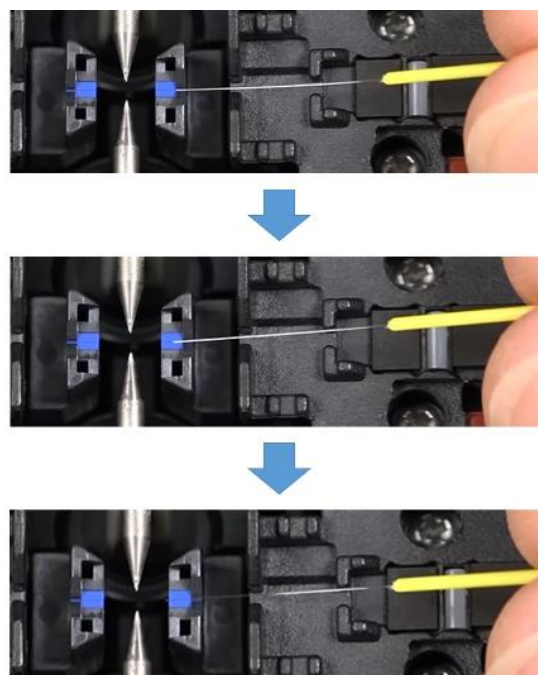
2. Ako je teško ukloniti prljavštinu s v-utora, odrezane niti mogu biti od pomoći.

Odrezano naličje niti može strugati prljavštinu u V-utoru
